Figure 13 : Plan schématique de la remise en état

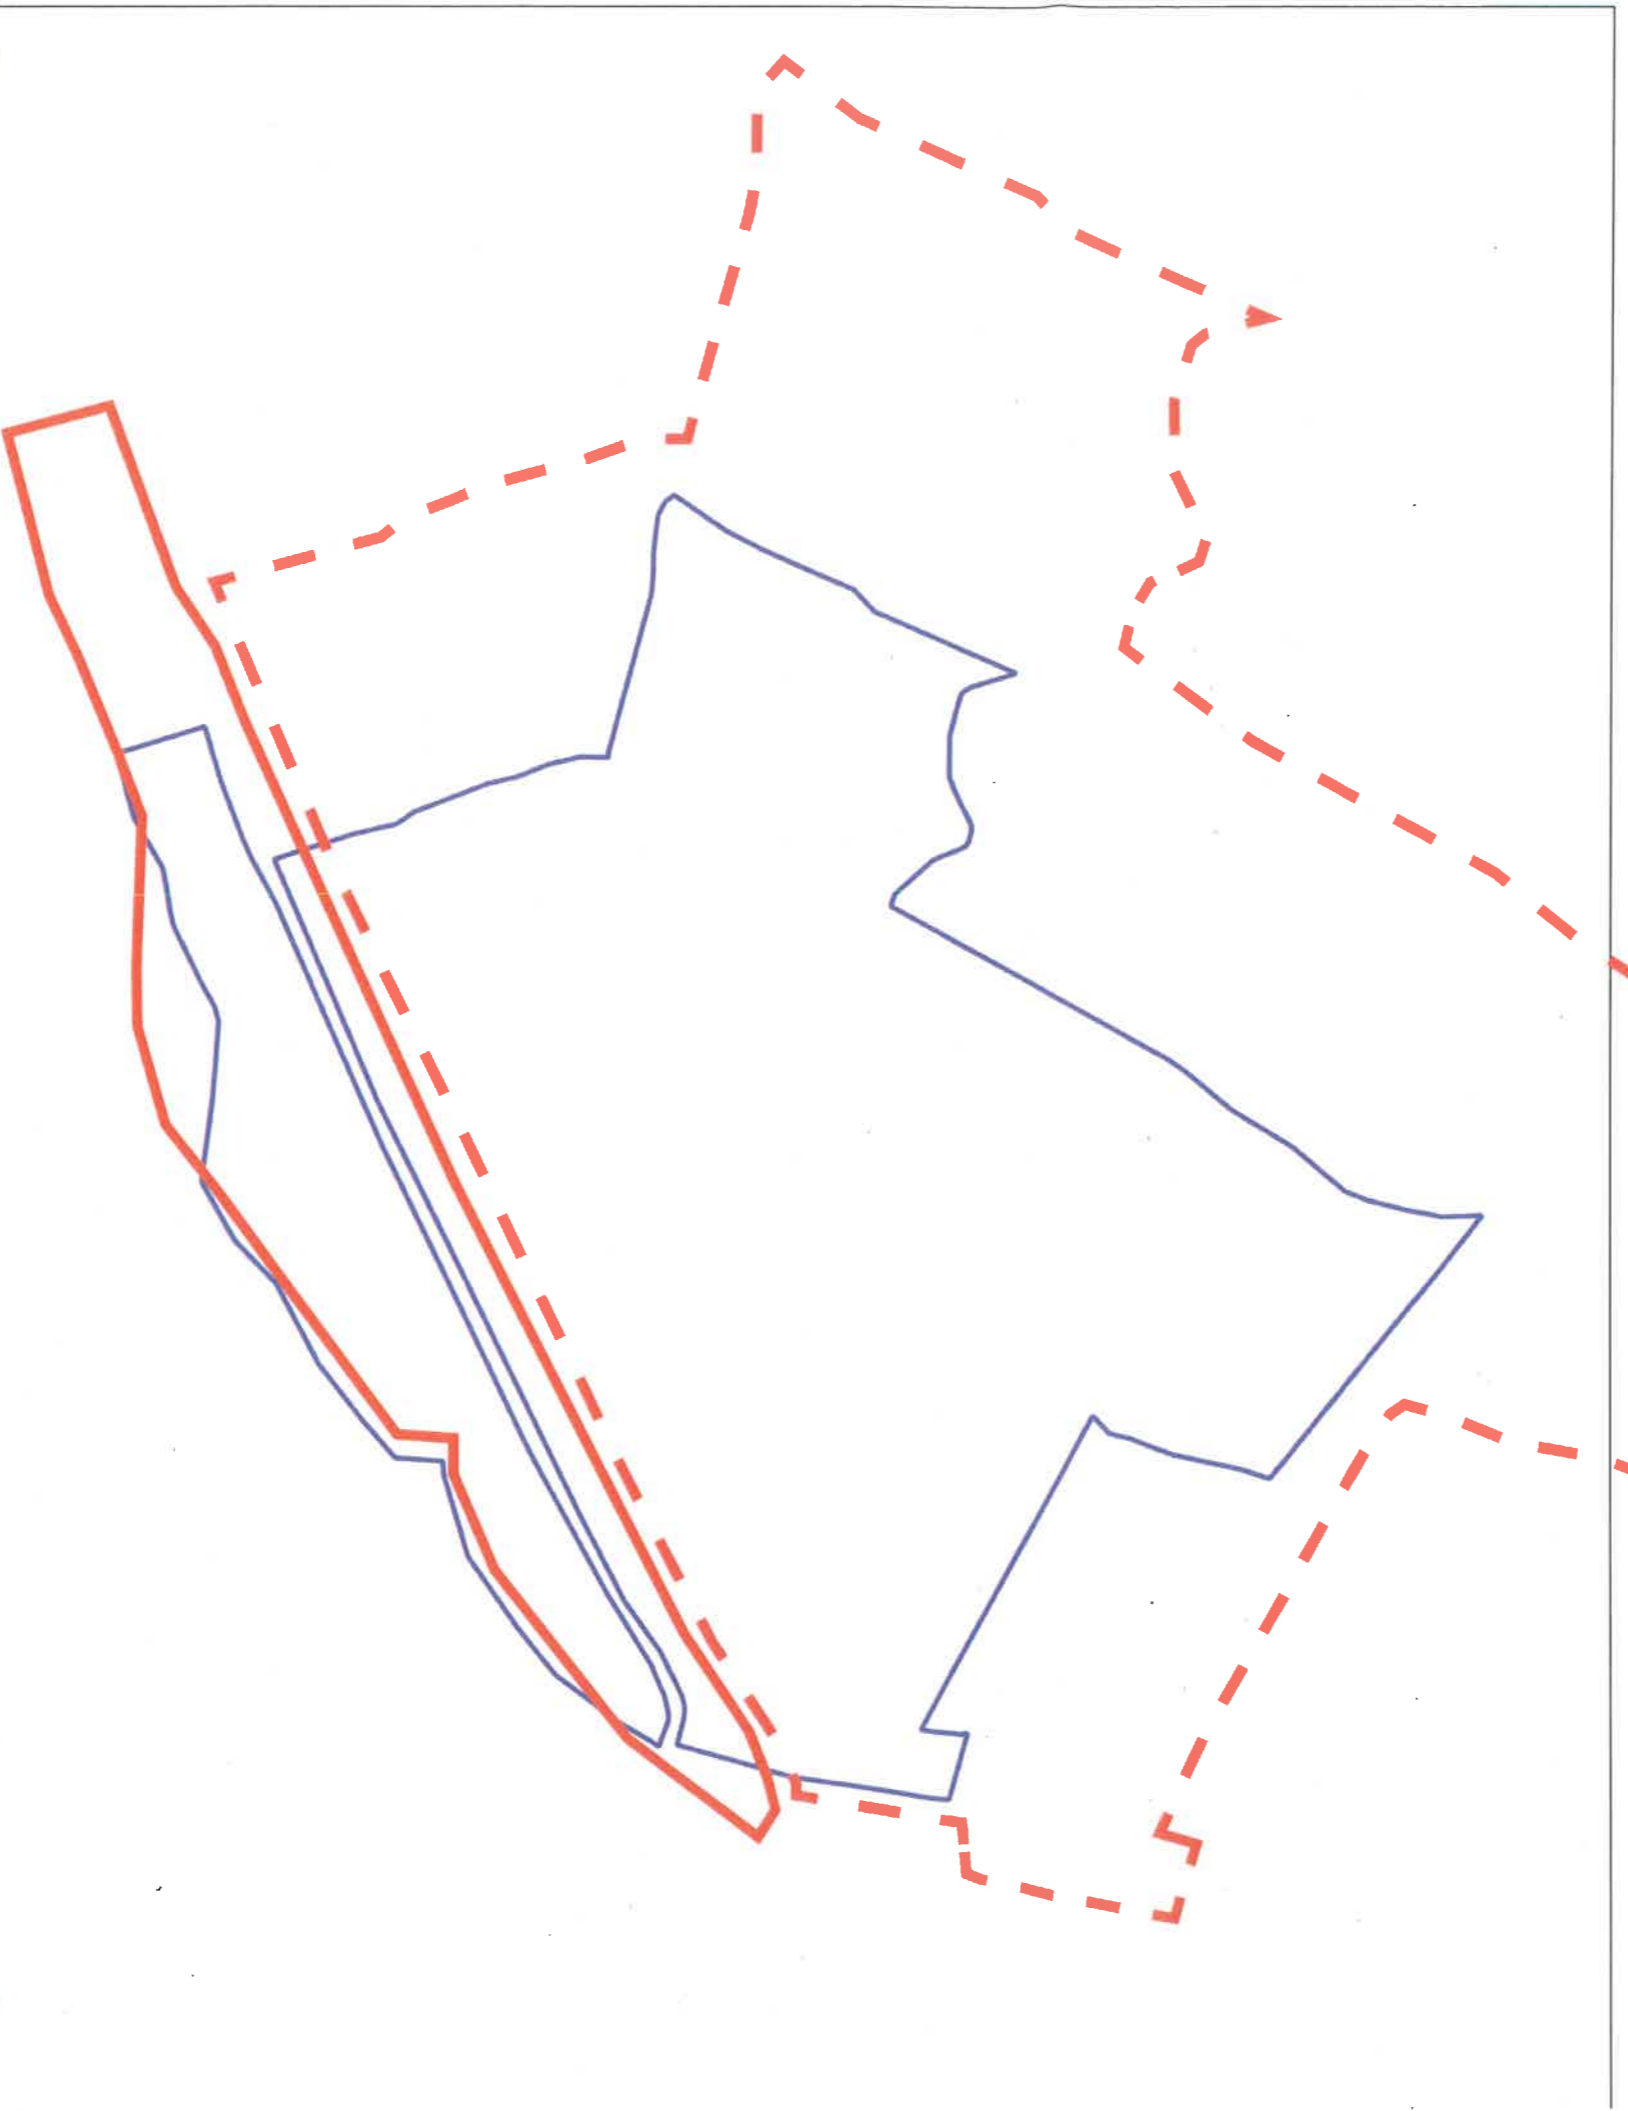
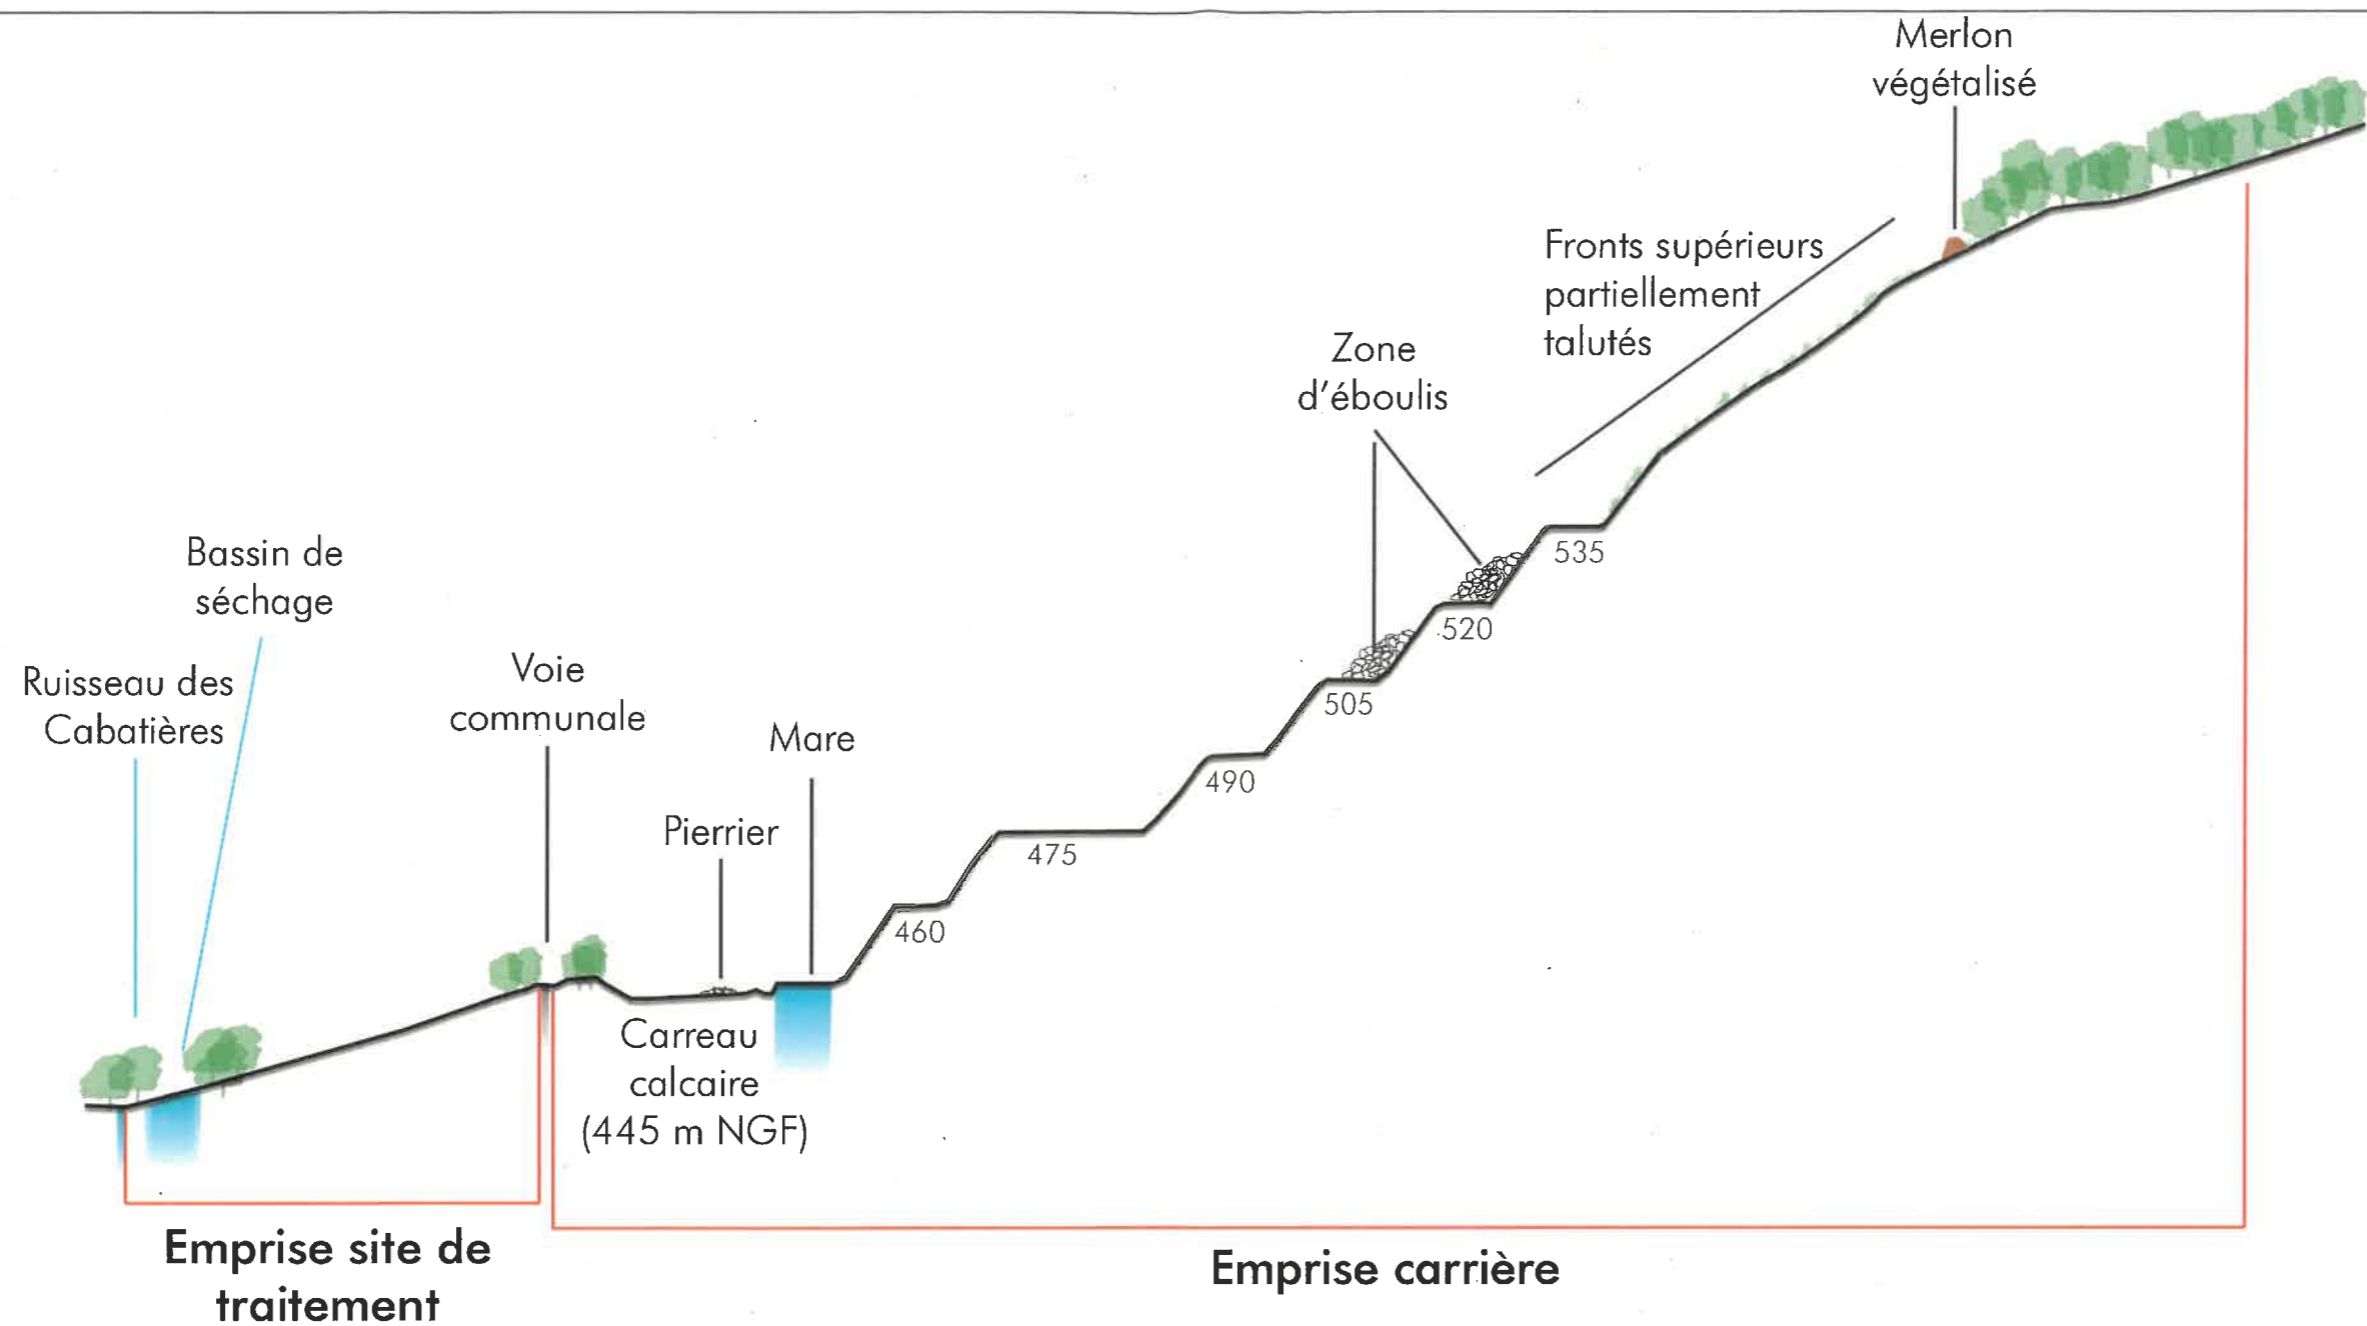
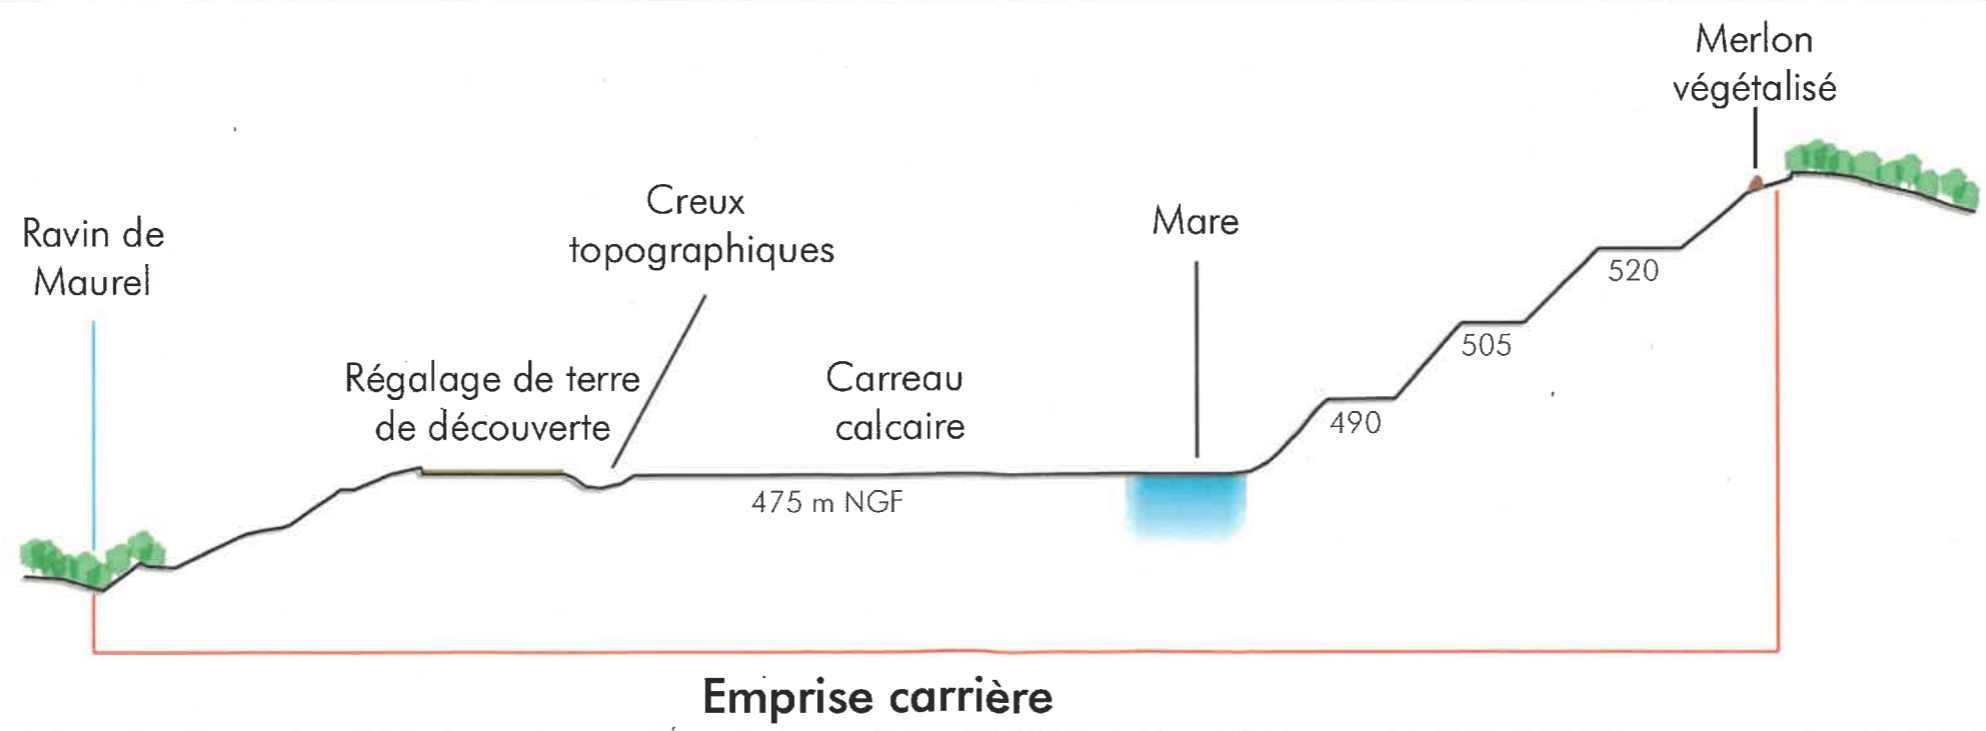
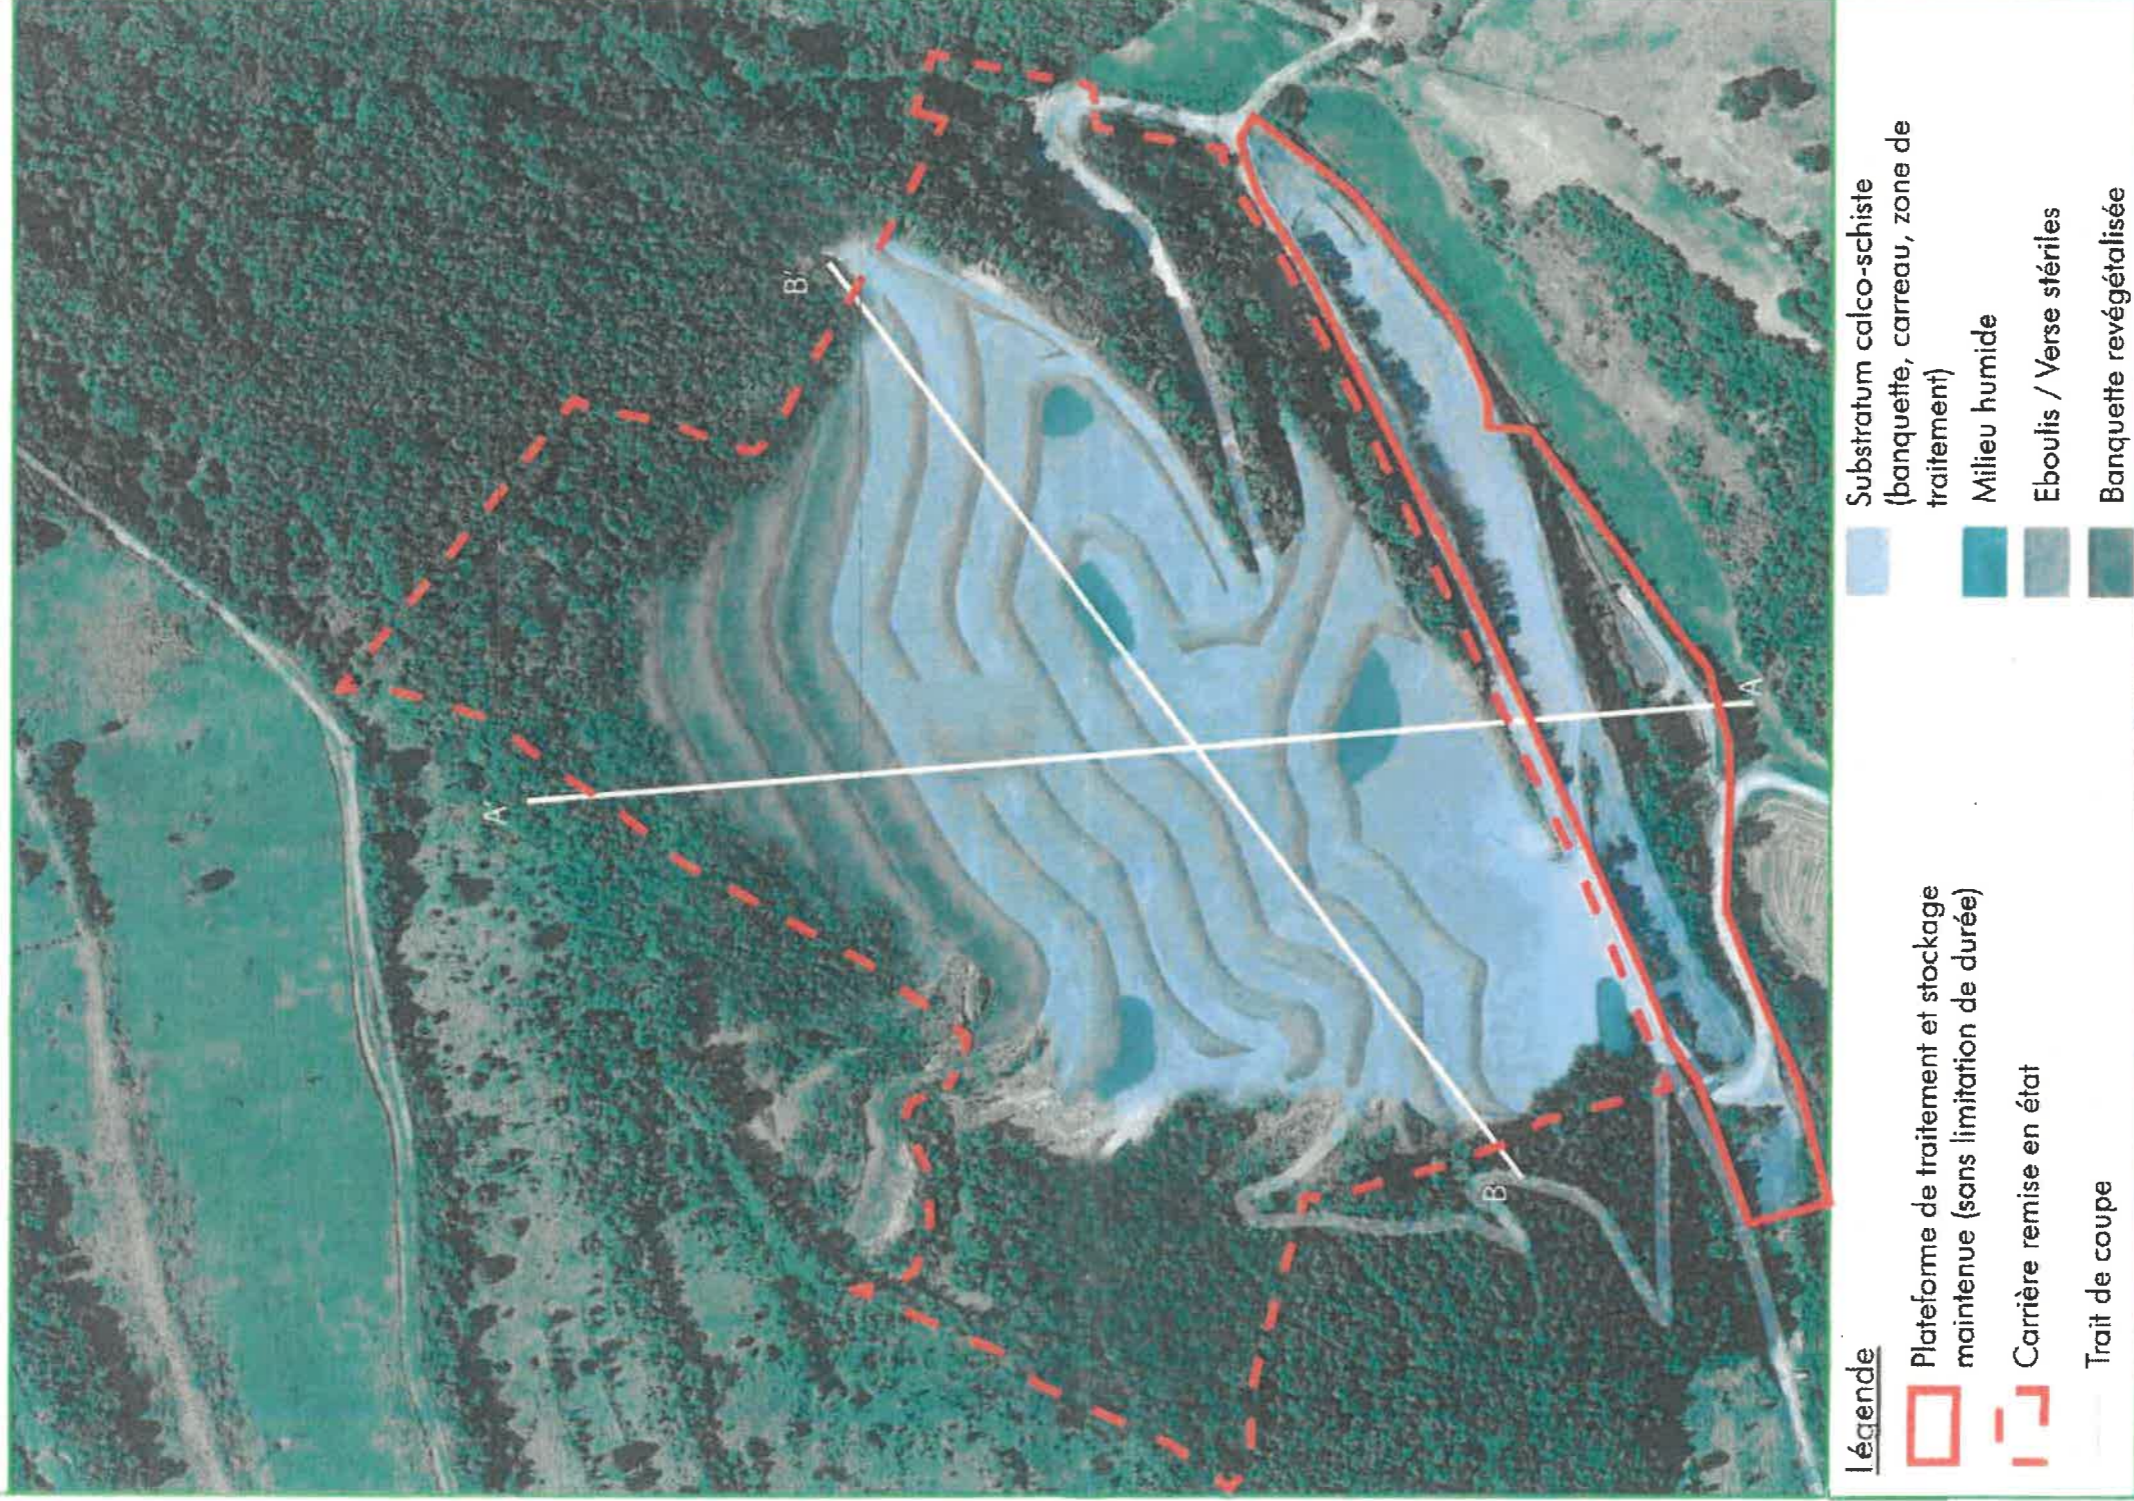
Plateforme de traitement et stockage maintenue (sans limitation de durée)

Carrière remise en état

Substratum calco-schiste (banquette, carreau, zone de traitement)

Milieu humide

Eboulis / Verse stériles

Banquette revégétalisée
